# 58 スチールホイールディスク用局部増肉ブランクの成形

塑性加工研究室 各務 達朗

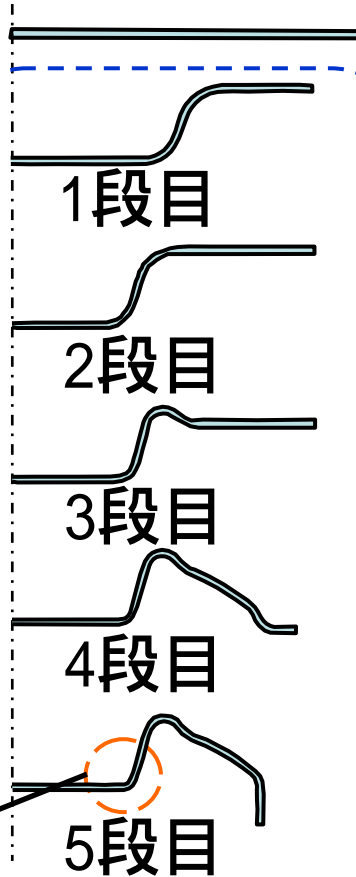
1段目

2段目

3段目

4段目

5段目

ホイールディスク  
の多段プレス成形

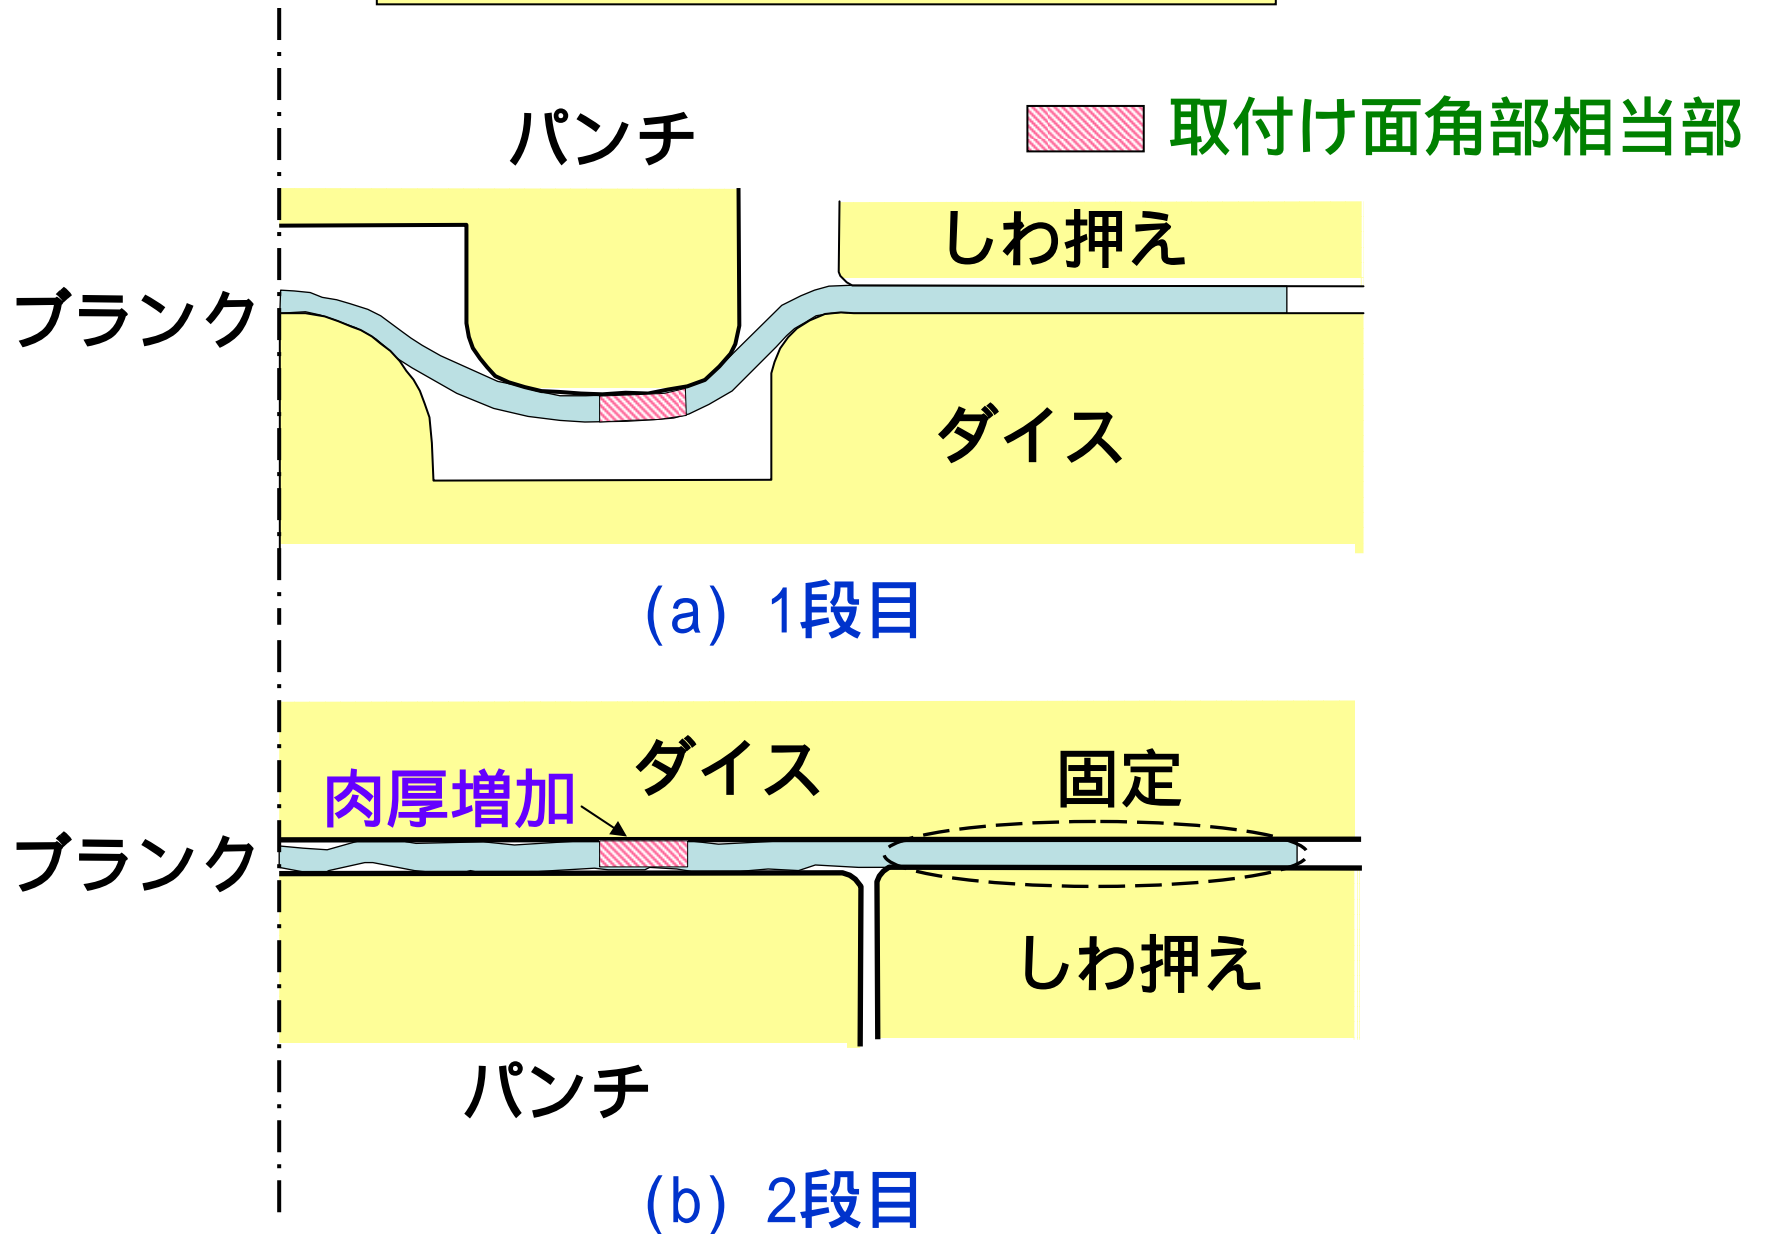
# 局部増肉ブランク成形法

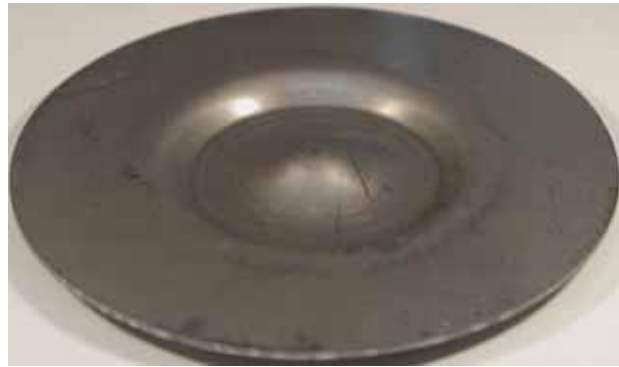
(a) 1段目

# 局部増肉ブランクの肉厚分布 ( $c=2\text{mm}$ , $s=7.5\text{mm}$ )

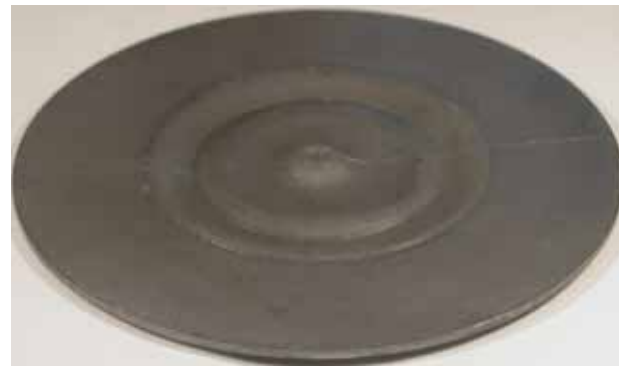
(b) 2段目

取付け面角部相当部

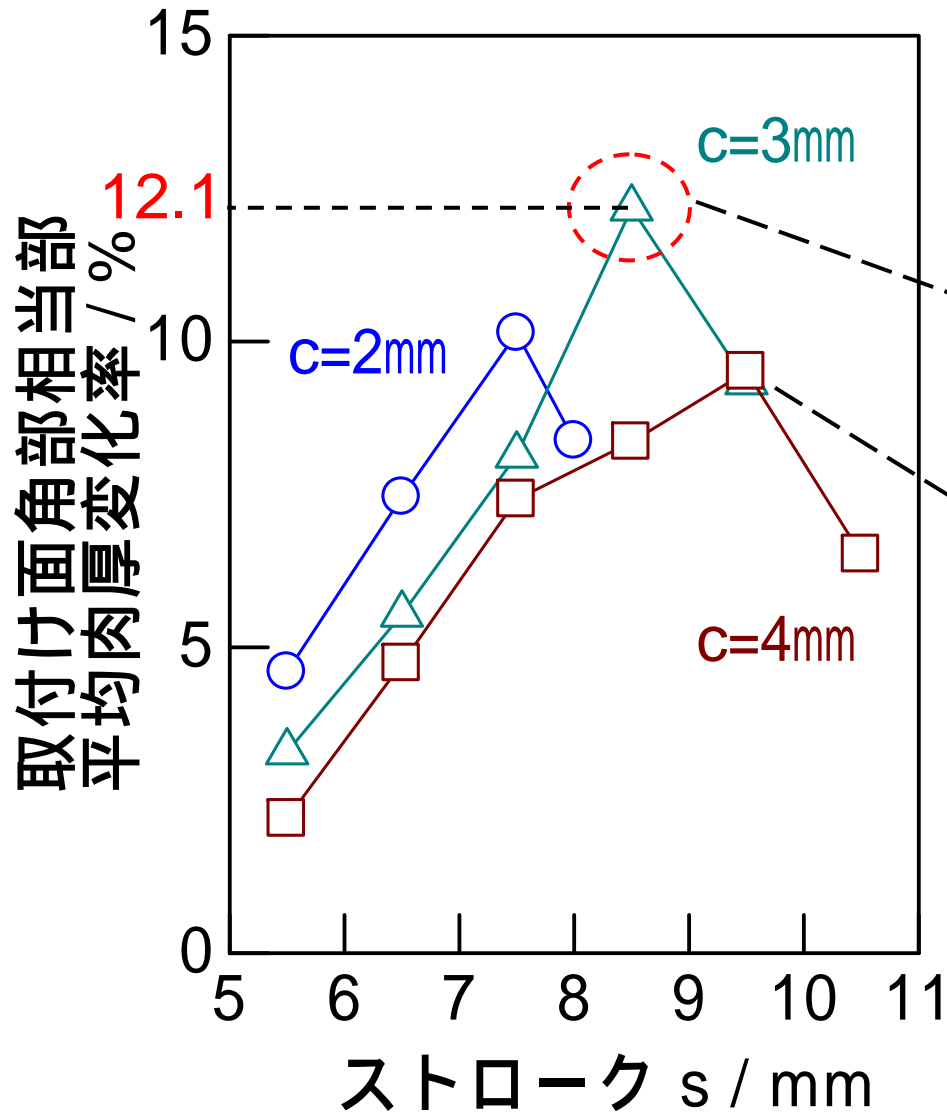
# 増肉結果

取付け面角部相当部

が45°以下:増肉率増加  
が45°以上:増肉率減少

- 局部増肉ブランクの成形法を提案し、ホイールディスクの取付け面角部相当部を増肉できた。
- 取付け面角部が約6.2%増肉したホイールディスクを成形できた。

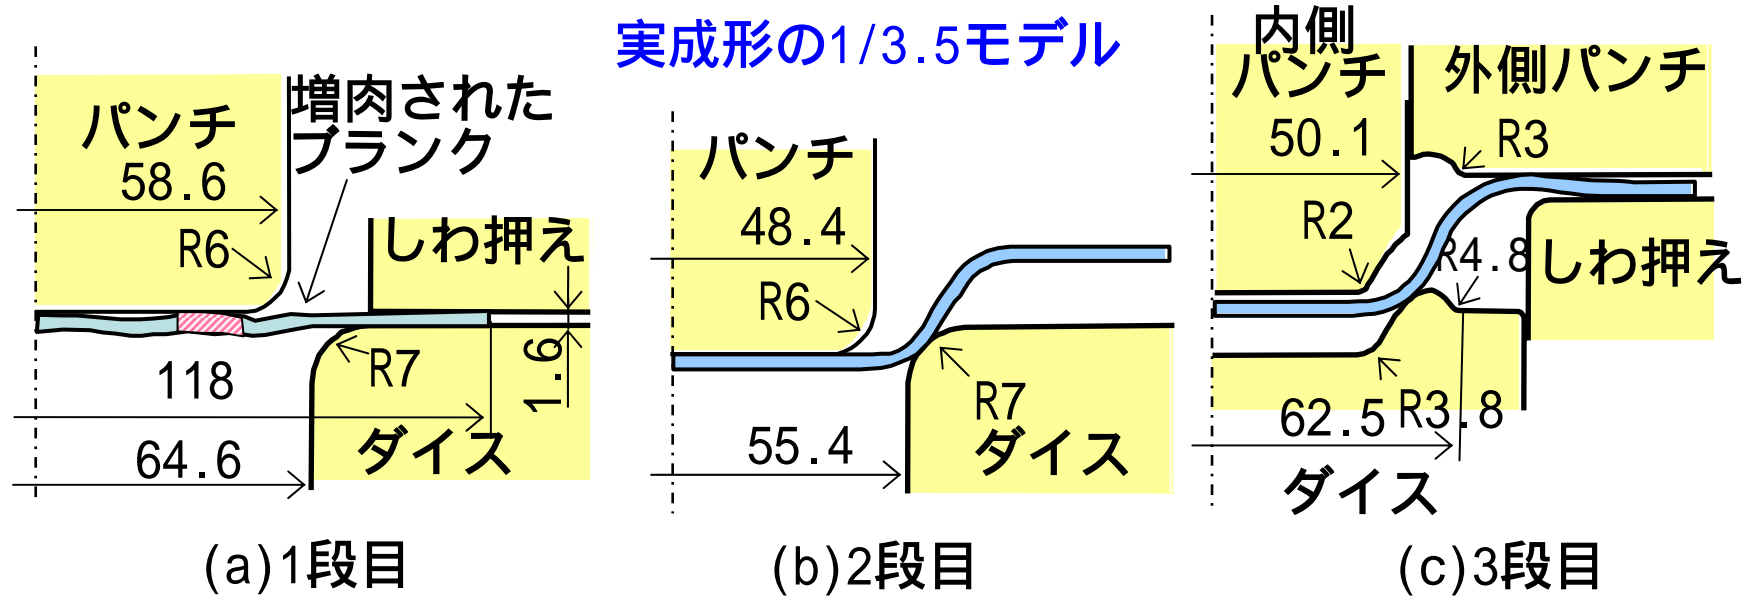
# ディスク成形用金型

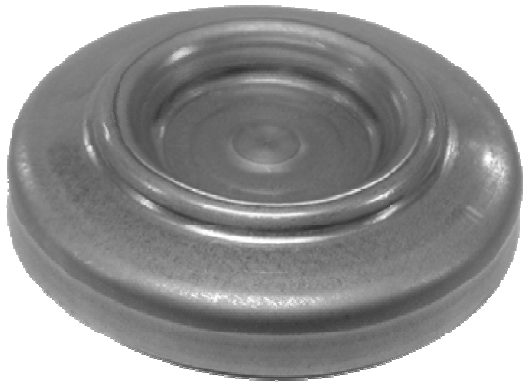
外観写真

# ディスク成形結果
